Auszüge aus Thermografieberichten als Beispiel

Dokumentation aus Wärmebildern und Realbildern der Gebäudeaußenseiten:

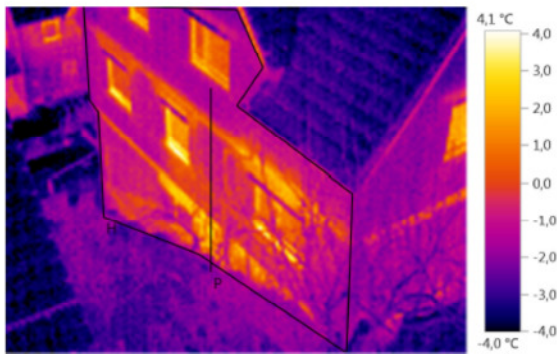
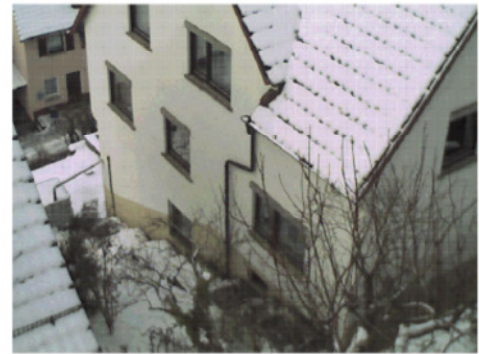
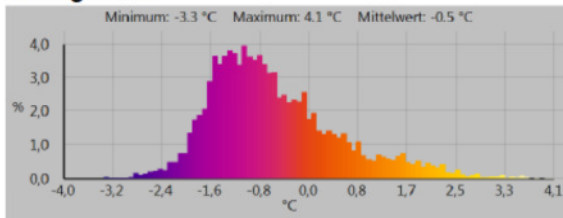
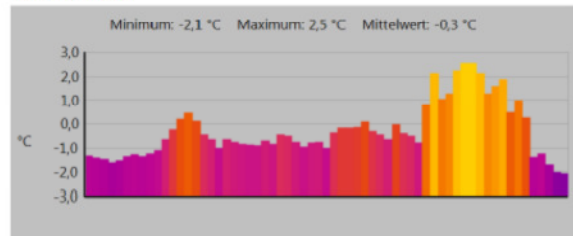
Bemerkungen: Schwachstellen Ostseite: Fensterstürze, Dämmung der Betondecken nach aussen.
Im UG ist rechts neben dem Heiz-/Waschraumfenster ein wärmerer Wandbereich vorhanden - siehe Temperaturprofil

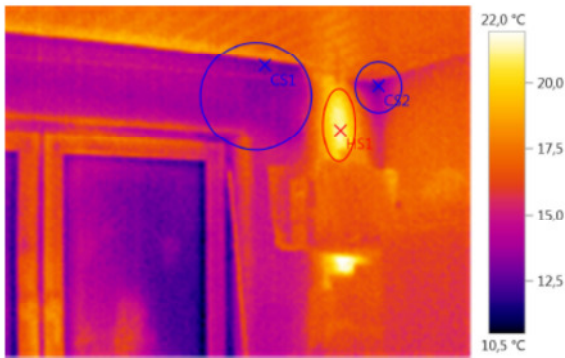
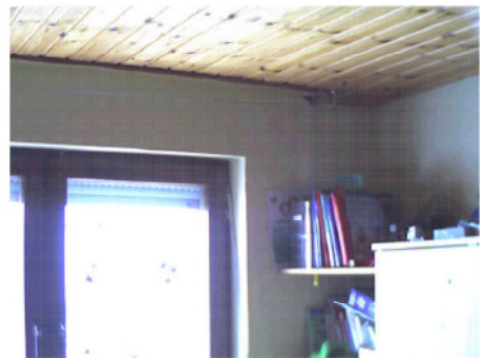
Bemerkungen: Kinderzimmer: Rechts oben neben dem Fenster ist einerseits der gegenüber den umliegenden Flächen kältere Fenstersturz zu sehen und andererseits in der Aussenwand verlaufende und wenig oder nicht gedämmte Heizungsrohre.

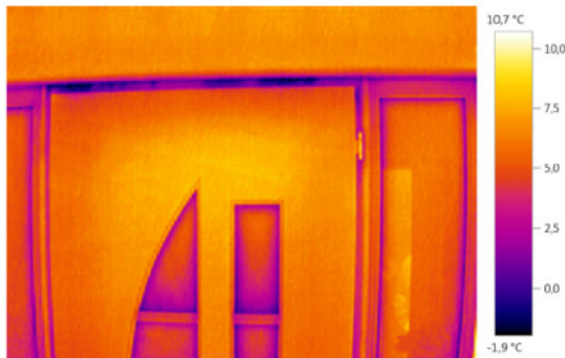
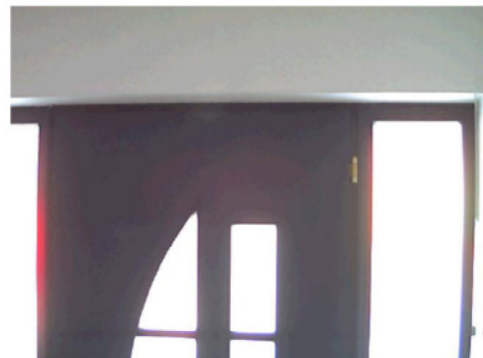
Bemerkungen: Haustüre: An der Oberkante dichtet die Tür nicht richtig ab - an den deutlich dunkleren Bereichen zu erkennen.
