*Informationsreihe im Stadtjournal Neumarkt – Beitrag zur Ausgabe vom
19.12.2018*

Beispiele aus der Baupraxis – Feuchteschaden am Dachrand

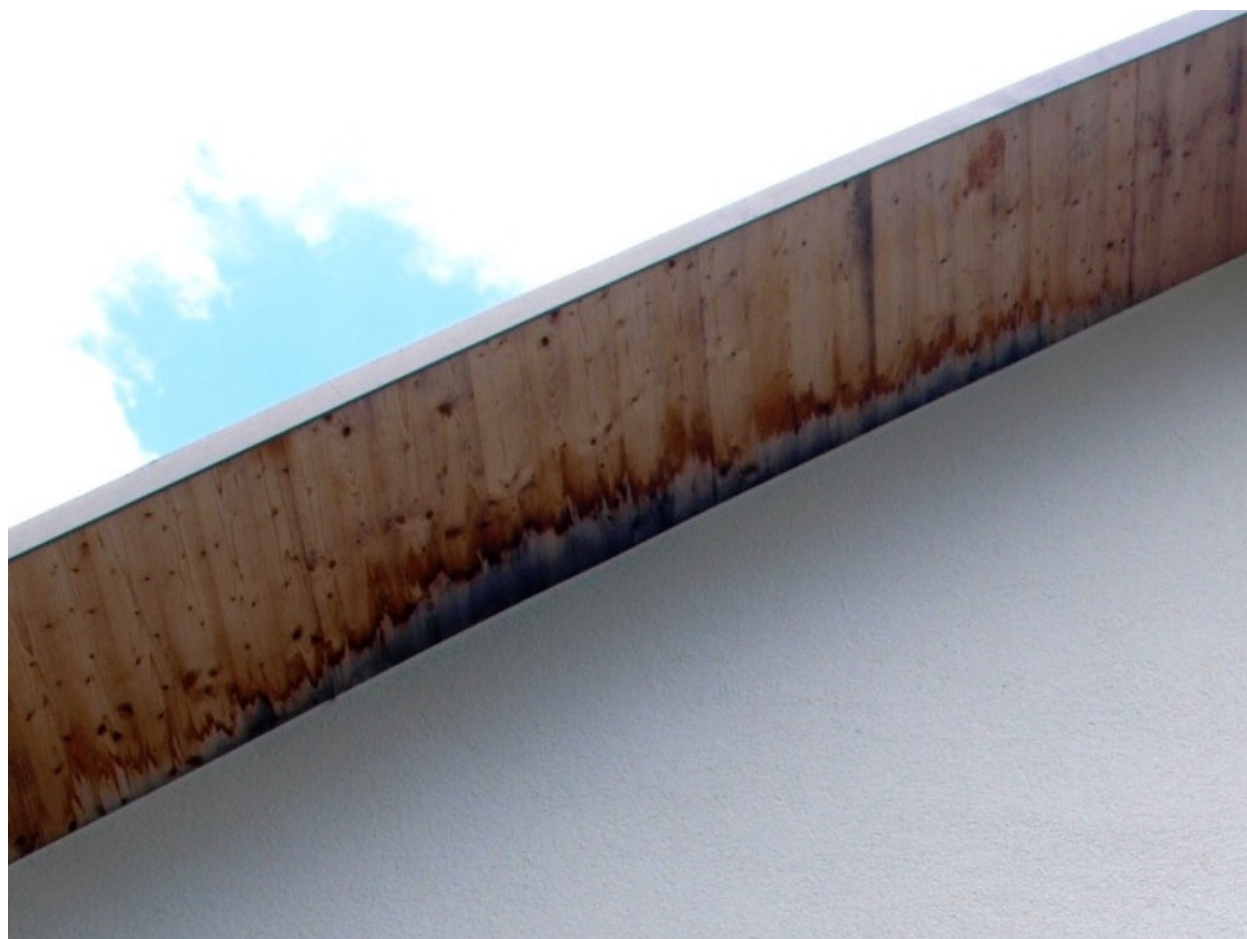
Zu dem nachfolgend beschriebenen Schadensfall an einem kernsanierten und umgebauten Einfamilienhauses aus den 1960er Jahren wurden wir vor Ablauf der Gewährleistung von einem Sachverständigen für Bauschäden hinzugezogen: Im Winter wurde die Furnierholzplatte am Dachrand bei kalten Temperaturen sichtbar feucht und schwarz, siehe Bild unten. Es wurde vermutet, dass Leckagen in der luftdichten Ebene des Gebäudes hiermit in Zusammenhang stehen. Unsere Aufgabe war die Lokalisierung der Luftleckagen und die Klärung der Ursache.

Insgesamt lag die Luftdichtheit der Gebäudehülle für ein Bestandsgebäude mit einem unveränderten nicht beheizten Keller recht gut - Wir konnten beim Blower-Door-Test eine Luftwechselzahl von 1,5 1/h erreichen, ein Wert sogar innerhalb der Anforderung an Neubauten. Die einzigen großen Leckagestellen lagen im DG in jedem Raum im Bereich der Galerien, und zwar an den Fugen zwischen den Holzbalken der Galerien und den Ziegelwänden.

Die Erklärung für den Feuchteschaden war somit gefunden: feuchte Raumluft konnte über offene Fugen hinter die Holzbalken und über weitere offene Fugen zwischen den Ziegelsteinen in die Ziegelmauer strömen. Von dort aus stieg die feuchte und noch immer warme Luft durch die in vertikaler Richtung sehr luftdurchlässigen Ziegelsteine nach oben. Am Dachrand kondensierte dann die Feuchtigkeit der Luft durch den starken Temperaturabfall im Winter.

Zu den Luftleckagen kam noch verschärfend hinzu, dass weder eine mechanische Lüftungsanlage bei der Sanierung eingebaut wurde, noch nach Bezug ausreichend über die Fenster gelüftet wurde, laut Aussage des Bauherrn. Dadurch war die Raumluftfeuchtigkeit im Winter sehr hoch.

Dieser Schadensfall zeigt die Wichtigkeit eines Blower-Door-Tests im Zug der Sanierung eines Bestandsgebäudes. Denn durch frühzeitiges Erkennen und Beheben der großen Luftleckagen bereits während der Sanierung hätte der beschriebene Feuchteschaden vermieden werden können!
