*Informationsreihe im Stadtjournal Neumarkt – Beitrag zur Ausgabe vom
19.12.2018*

Beispiele aus der Baupraxis – Feuchteschaden am Dachrand

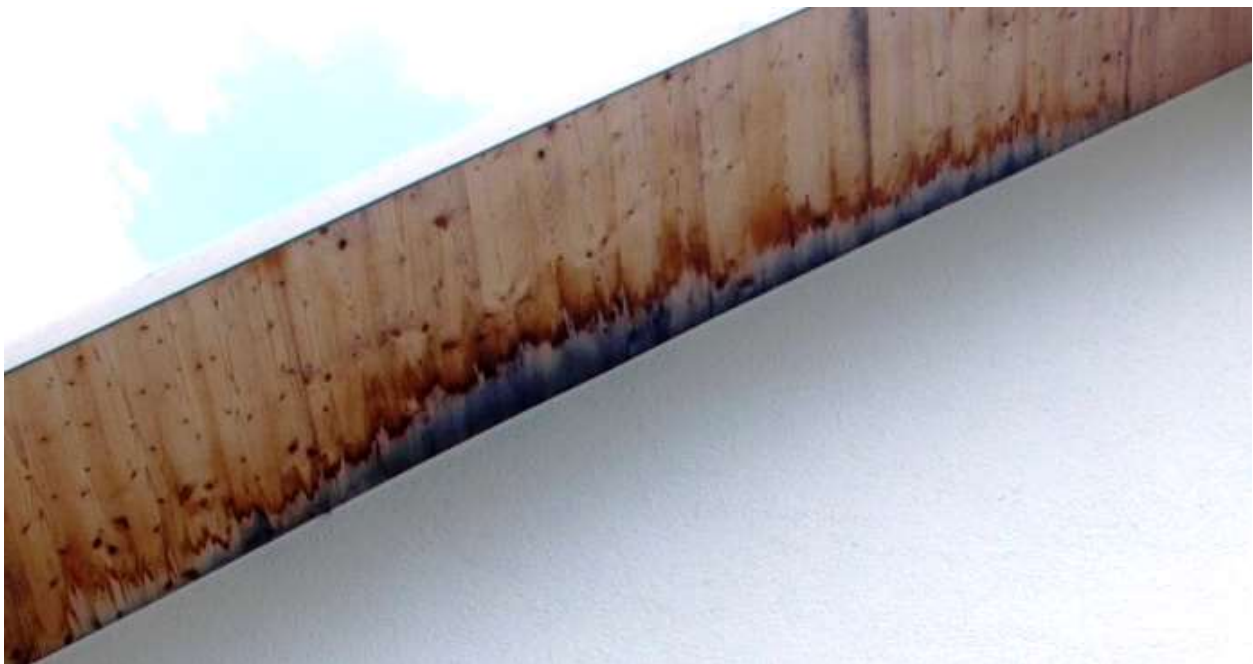
Abbildung 1: Furnierholzplatte am Dachrand wurde bei kaltem Winterwetter sichtbar feucht und dunkel.

Die Erklärung für den Feuchteschaden war somit gefunden: feuchte Raumluft konnte über offene Fugen hinter die Holzbalken und über weitere offene Fugen zwischen den Ziegelsteinen in die Ziegelmauer strömen. Von dort aus stieg die feuchte und noch immer warme Luft durch die in vertikaler Richtung sehr luftdurchlässigen Ziegelsteine nach oben. Am Dachrand kondensierte dann die Feuchtigkeit der Luft durch den starken Temperaturabfall im Winter.

Zu den Luftleckagen kam noch verschärfend hinzu, dass weder eine mechanische Lüftungsanlage bei der Sanierung eingebaut wurde, noch nach Bezug ausreichend über die Fenster gelüftet wurde, laut Aussage des Bauherrn. Dadurch war die Raumluftfeuchtigkeit im Winter sehr hoch.

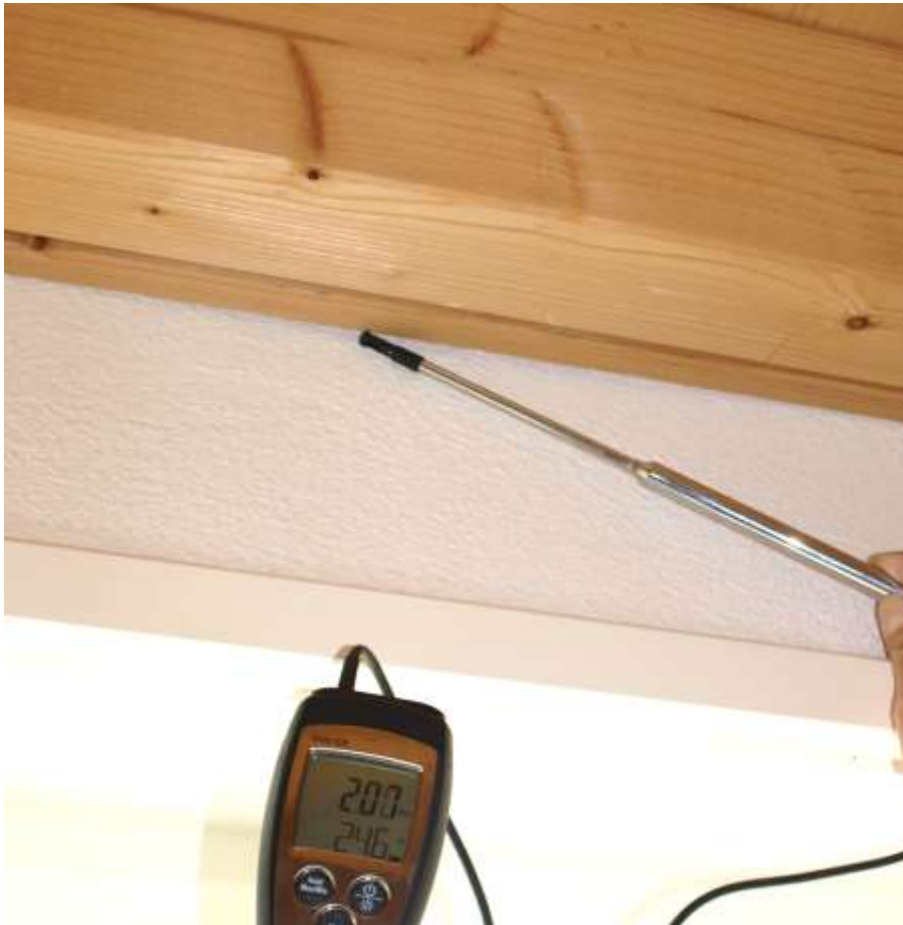
Abbildung 2: Deutliche Luftleckagen zwischen dem Holzbalken der Galerie und der Außenwand.

Insgesamt lag die Luftdichtheit der Gebäudehülle für ein Bestandsgebäude mit einem unveränderten nicht beheizten Keller recht gut - Wir konnten beim Blower-Door-Test eine Luftwechselzahl von 1,5 1/h erreichen, ein Wert sogar innerhalb der Anforderung an Neubauten. Die einzigen großen Leckagestellen lagen im DG in jedem Raum im Bereich der Galerien, und zwar an den Fugen zwischen den Holzbalken der Galerien und den Ziegelwänden.

Dieser Schadensfall zeigt die Wichtigkeit eines Blower-Door-Tests im Zug der Sanierung eines Bestandsgebäudes. Denn durch frühzeitiges Erkennen und Beheben der großen Luftleckagen bereits während der Sanierung hätte der beschriebene Feuchteschaden vermieden werden können!
